# Inspeção de estruturas de concreto afetadas por reações expansivas com o uso de drone

**A** INSPEÇÃO DE ESTRUTURAS COM OCORRÊNCIAS DE FISSURAÇÃO E DETERIORAÇÃO DE CONCRETOS AFETADOS PELA REAÇÃO ÁLCALI-AGREGADO (RAA) E ETRINGITA TARDIA (DEF- DELAYED ETTRINGITE FORMATION) PODE SER CONDUZIDA COM O USO DE DRONE. NESTE ESTUDO, APRESENTA-SE O POTENCIAL DE UTILIZAÇÃO DESTA FERRAMENTA, EM IDADES PRÉ-ESTABELECIDAS, ASSOCIADA À INSTRUMENTAÇÃO E INSPEÇÕES VISUAIS, NA AVALIAÇÃO DE PROTÓTIPOS DE CONCRETO QUE FORAM INDUZIDOS À DEF E À RAA. ESSE TIPO DE INVESTIGAÇÃO, SEGUIDO POR UM PROCESSAMENTO DETALHADO DAS IMAGENS, POSSUI ELEVADO POTENCIAL EM MENSURAR AS FISSURAS ATIVAS. ESSA TÉCNICA JÁ TEM SIDO EMPREGADA EM ESTRUTURAS DE CONCRETO DE BARRAGEM AFETADAS POR REAÇÕES EXPANSIVAS, ESPECIALMENTE PARA INSPEÇÕES EM LOCAIS DE DIFÍCIL ACESSO. OS PROCEDIMENTOS ADOTADOS INDICAM RESULTADOS SATISFATÓRIOS E POTENCIAL DO USO DE DRONES PARA INSPEÇÃO DE ESTRUTURAS DE CONCRETO AFETADAS POR REAÇÕES EXPANSIVAS.

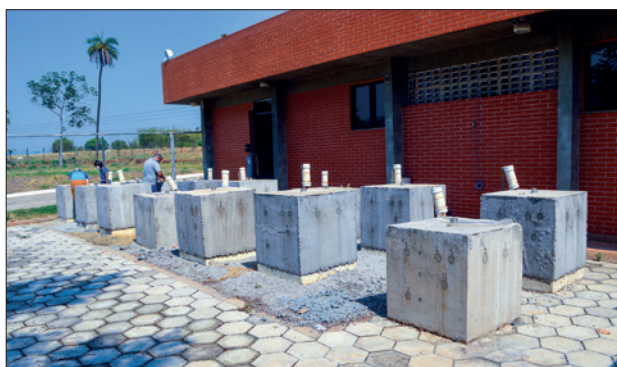
**FIGURA 5**

VISTA GERAL DOS PROTÓTIPOS NO CAMPO DE ENVELHECIMENTO DA ELETROBRAS (ESTADO: GOIÁS)

Para a determinação do grau de fissuração (ou índice de fissuração-IF) dos protótipos analisados (Figura 5), foi utilizado o método baseado no procedimento N° 47 do LCPC<sup>1</sup> (*Laboratoire Central des Ponts et Chaussées*), atual IFS-TAR (*Institut Français des Sciences et Technologies des Transports, de L'aménagement et des Réseaux*). Este método permite quantificar e monitorar a evolução do estado de fissuração superficial de uma região da estrutura de concreto que apresenta fissuração por reações expansivas.

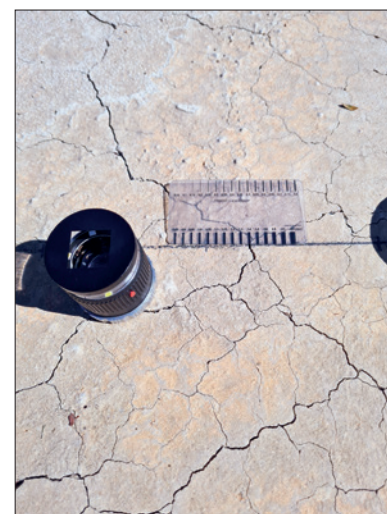
**FIGURA 7**

FISSURÔMETRO E LUPA MICROMÉTRICA UTILIZADOS PARA LEITURA DE ABERTURA DAS FISSURAS (EM MM)

Estudos prévios realizados pelo LCPC (1997) possibilitam classificar a importância das fissuras presentes nas estruturas de concreto após a inspeção visual, conforme Tabela 1. Todas as fissuras com abertura superior a 0,05 mm foram medidas com o auxílio do fissurômetro de 0,05 até 2 mm de abertura e de lupa micrométrica (Figura 7). Para avaliar o IF do concreto, as medidas das fissuras na face superior do protótipo foram feitas em quatro idades distintas: 1,5 anos, 2 anos, 2,5 anos e 3,5 anos.

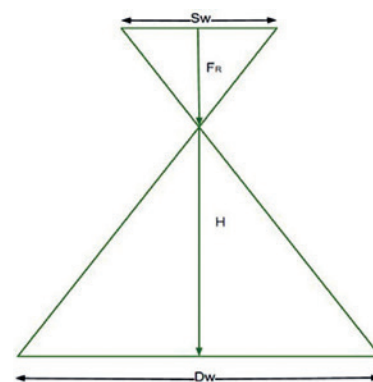
$S_w$ : largura do sensor da câmera em mm  
 $S_h$ : comprimento do sensor da câmera em mm  
 $F$ : o comprimento focal da lente da câmera  
 $H$ : a altura de voo  
 $imW$ : largura da imagem  
 $imH$ : altura da imagem  
 $D_w$ : largura da sombra da imagem no solo  
 $D_h$ : altura da sombra da imagem no solo

**FIGURA 11**  
PARÂMETROS PARA CÁLCULO DO GSD

Para realizar a medição de fissuras com uma abertura de até 0,5 mm, é preciso atingir um GSD (*Ground Sample Distance*) inferior ou igual a esse valor. A câmera utilizada no drone, de modelo P1 da marca DJI, possui uma lente de 24 mm de distância focal. A Equação 1 apresenta o cálculo do GSD e a Figura 11 os parâmetros.

$$[1] \quad GSD = \frac{(H \cdot S_w)}{(F \cdot imH)}$$

Nesse caso, a distância de voo foi pequena (1 m) e o GSD atingido foi de 0,18 mm/pix, uma vez que os estudos foram executados em protótipos na estação de envelhecimento da Eletrobras (Goiânia/GO).

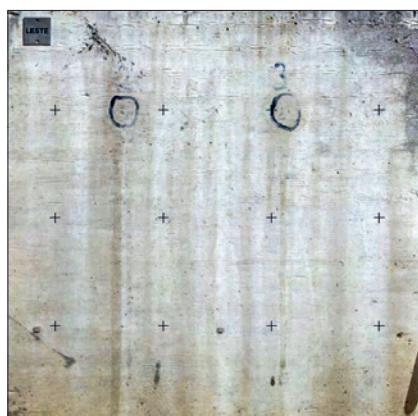
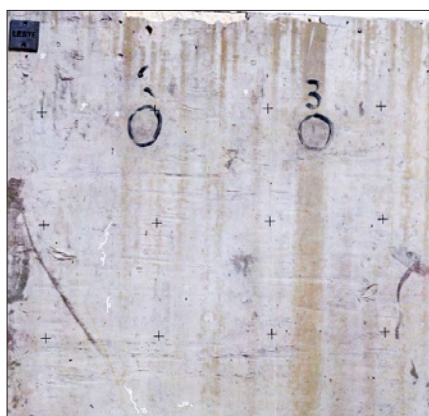
### FIGURA 12

ORTOMOSAICOS DA FACE LESTE DOS PROTÓTIPOS (INSPEÇÕES EM 2022 E 2023)

Este trabalho apresenta os resultados dos estudos envolvendo três protótipos eleitos (Referência, sem ataque; atacado por RAA; atacado por DEF) e a face Leste e o topo. Na Figura 12 constam os ortomosaicos das faces (Leste) dos protótipos processadas a partir das inspeções realizadas em setembro de 2022 e de 2023.

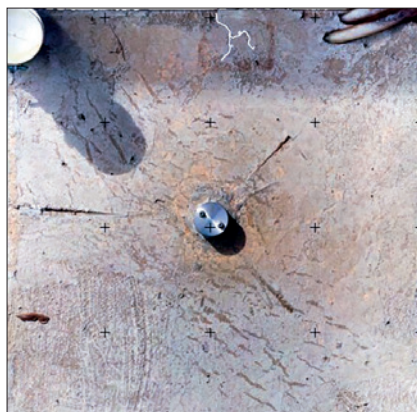
### FIGURA 13

ORTOMOSAICOS – TOPO DOS PROTÓTIPOS – INSPEÇÕES EM 2023

Foi possível verificar visualmente a evolução do quadro fissuratório também no topo dos protótipos, região de maior incidência de sol e de chuvas.

Na Figura 13, constam os ortomosaicos com as imagens do topo dos 3 protótipos avaliados. É possível visualizar o avanço da DEF, e de forma mais acentuada em termos de fissuração ativa ao ser comparado com a RAA.
